概要

- 事業着手：令和4年度
- 整備延長：420m
- 整備内容：最上川背水区間における堤防整備
- 令和2年7月豪雨では、最上川のバックウォーターの影響で溢水による浸水被害が発生
(浸水面積13ha、床上浸水11戸、床下浸水22戸)

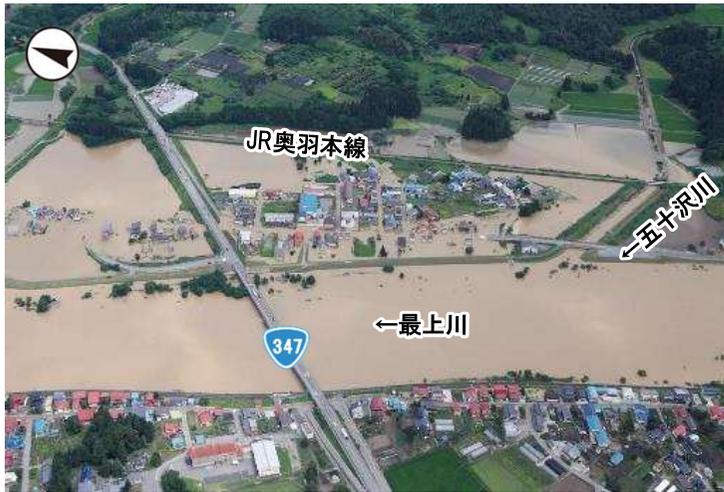
浸水状況 (令和2年7月豪雨)
