いまいずみ通信 Vol.1

庄内総合支庁
建設部道路計画課
Tel:0235-66-5613

・令和8年3月24日 大規模地すべり発生！

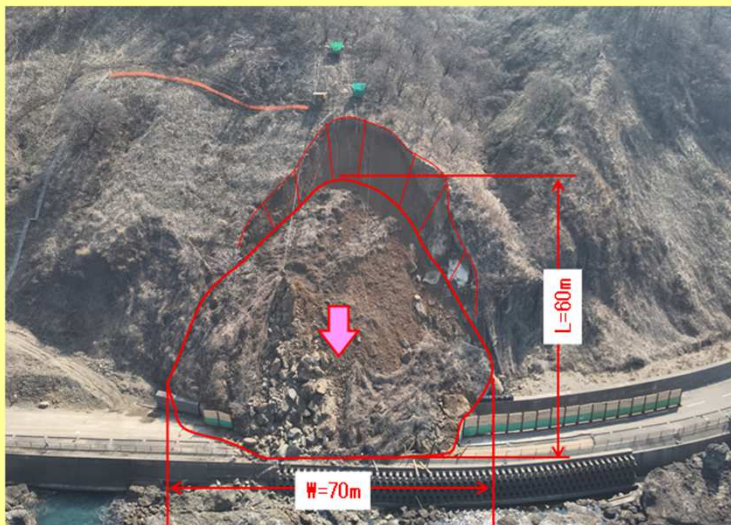
・道路を完全に塞いでしまいました・・・
