第6章

山形県橋梁点検要領

令和4年3月

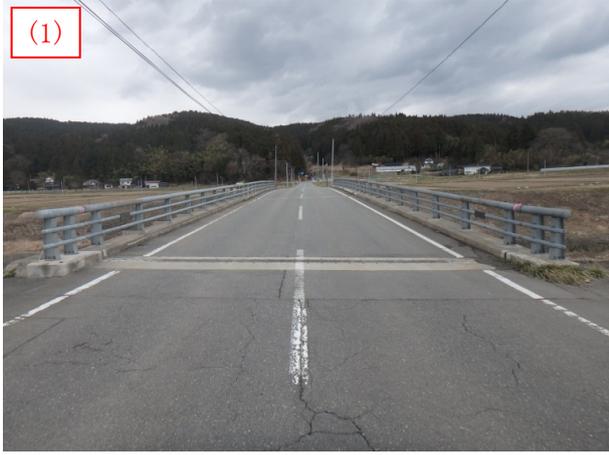
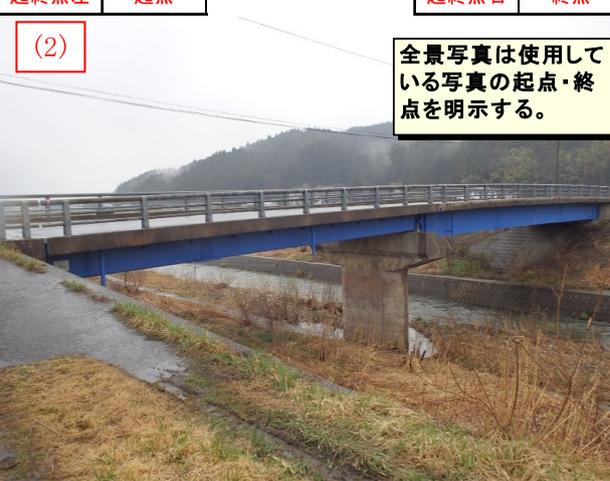
1: 全景写真(路面)	2: 全景写真(側面)
(1)

</div> <div style="border: 1px solid black; padding: 5px; background-color: #ffffcc;"> 全景写真は使用している写真の起点・終点を明示する。 </div> </div>
3: 第1径間(路面)	4: 第1径間(路下)
(3)

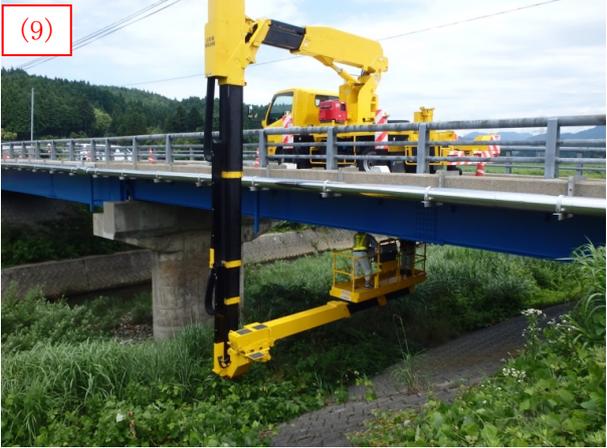
27: 点検状況 (橋梁点検車BT-200)	
------------------------	--

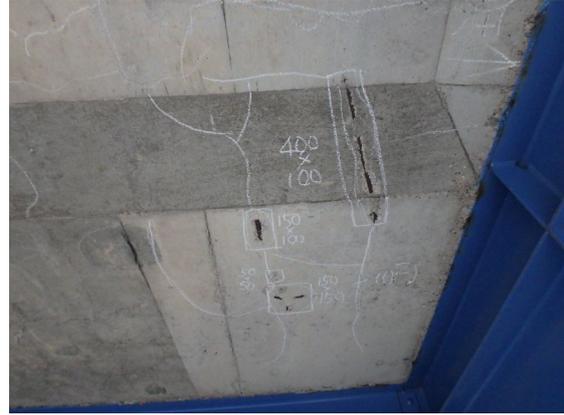
写真番号	1	写真番号(前回)	1	径間下部番号	1	写真番号	2	写真番号(前回)	2	径間下部番号	1
部材名	主桁:鋼			代表写真	-	部材名	床版:コンクリート			代表写真	-
損傷種類	01:腐食(再劣化) (3)			損傷等級	B	損傷種類	06:剥離・鉄筋露出・うき			損傷等級	C

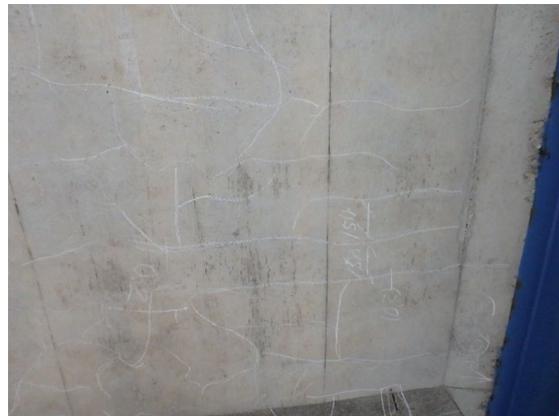
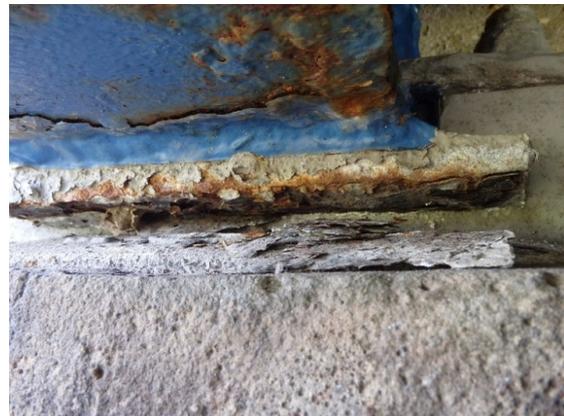
写真番号	3	写真番号(前回)	3	径間下部番号	1	写真番号	4	写真番号(前回)	4	径間下部番号	A1
部材名	床版:コンクリート			代表写真	-	部材名	支承部:支承本体:鋼			代表写真	○
損傷種類	10:床版ひびわれ			損傷等級	B	損傷種類	01:腐食(再劣化) (3)			損傷等級	B

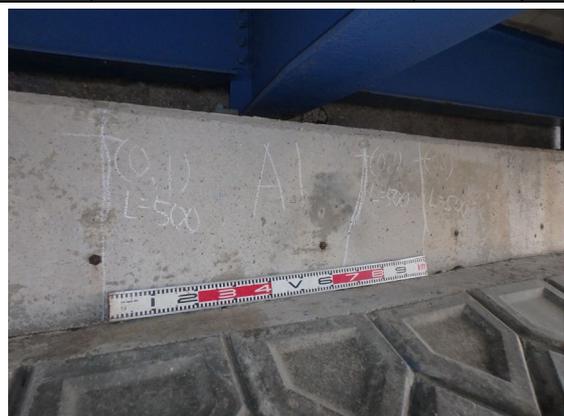
写真番号	5	写真番号(前回)	5	径間下部番号	A1	写真番号	6	写真番号(前回)	6	径間下部番号	A1
部材名	支承部:沓座:コンクリート			代表写真	○	部材名	下部工:躯体(橋台・橋脚):コンクリート			代表写真	-
損傷種類	17:変形・欠損			損傷等級	C	損傷種類	05:ひびわれ			損傷等級	A (5)

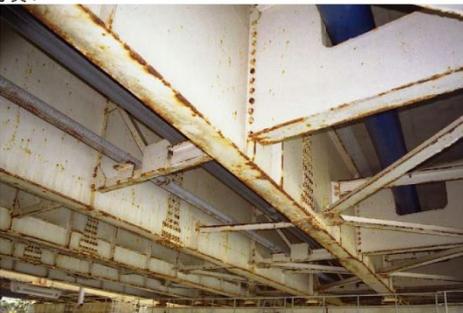
主桁、横桁

(10) 写真1	上部構造(主桁、横桁)【判定区分: II】	写真2	上部構造(床版)【判定区分: III】

(3) 部材名		判定区分 (I~IV)	変状の種類 (II以上の場合に記載)	備考(写真番号、位置等が分かるように記載)	応急措置後の判定区分	応急措置内容	応急措置及び判定実施年月日
上部構造	主桁	II	腐食	写真1、主桁	I		2013.5.〇
	横桁	II	腐食	写真1、横桁	I		2013.5.〇
	床版	III	ひびわれ	写真2、床版	II		2013.5.〇
下部構造		I					
支承部		I					
その他

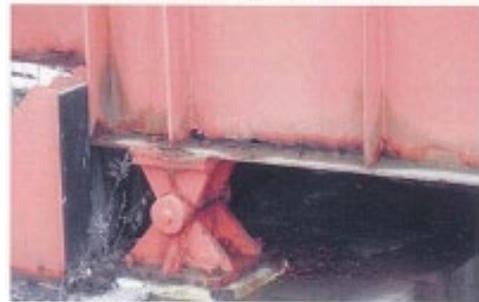
桁端部の腐食による下フランジとウェブの剥離（伸縮装置からの漏水）

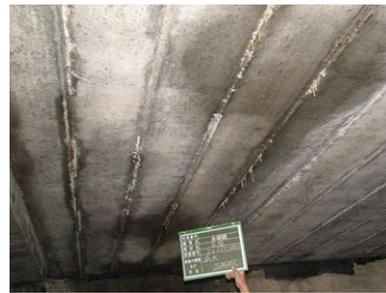
セグメント桁や床版橋の間詰め（床版）部においては、漏水、遊離石灰が生じている事例が多い。

PC 床版橋の間詰め部からの遊離石灰

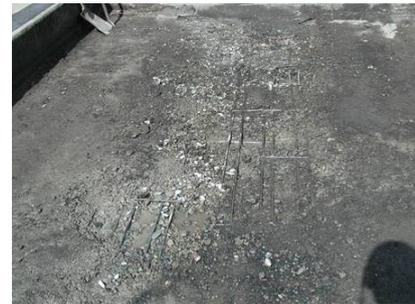
防水層未設置箇所の床版上面土砂化

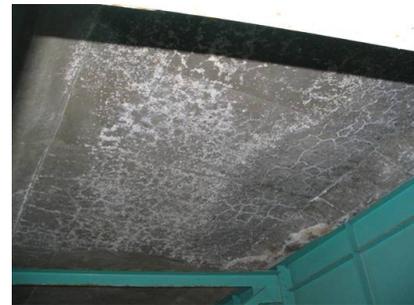
橋面と床版下面の損傷状況は関連している場合が多い

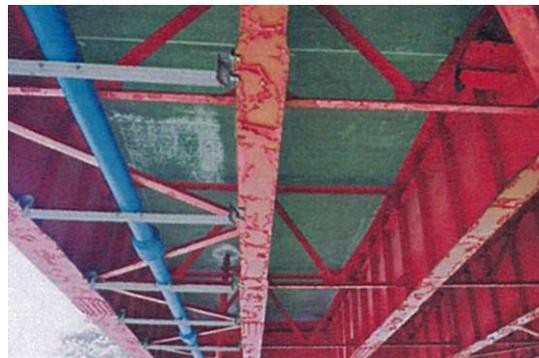
碎石によるマウンドアップ歩道箇所における床版下面の遊離石灰（歩道下に集中）
